Projektin tunnus: **Tallinn.Tööstuse 5.1 - 22.02.2023** Salvestuse Nr. **22022023-2**

## VAATLUSRAPORT

| Märkus : | <b>Tööstuse 5/1 Hoone seest kaevust 1,4 m kaugusel takistus torus</b> |

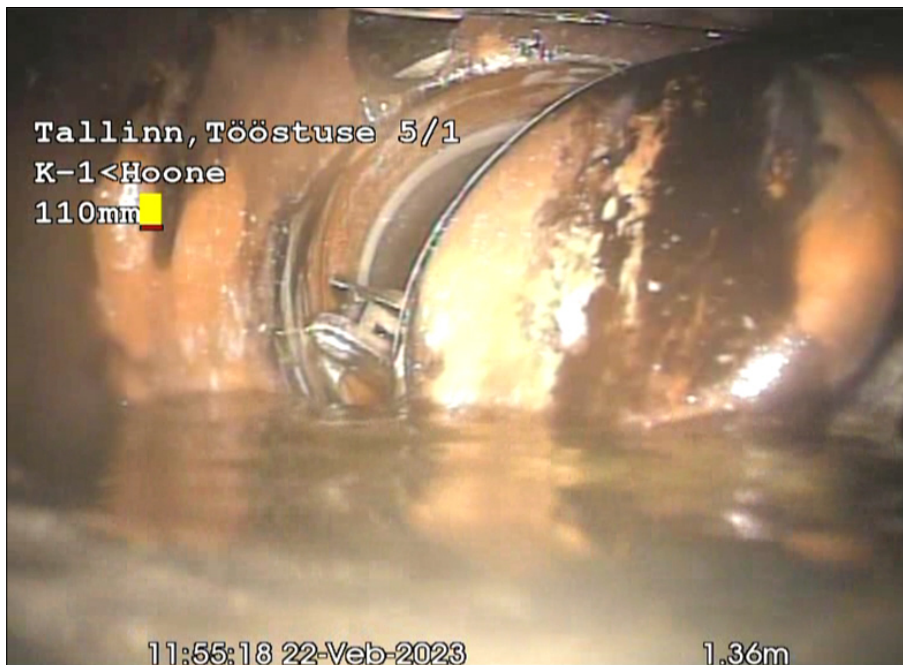
Pilt: Hoone\_K-1\_1\_2\_A.jpg  
1,36m, Deformatsioon Kl. 11 , B Horisontaalne

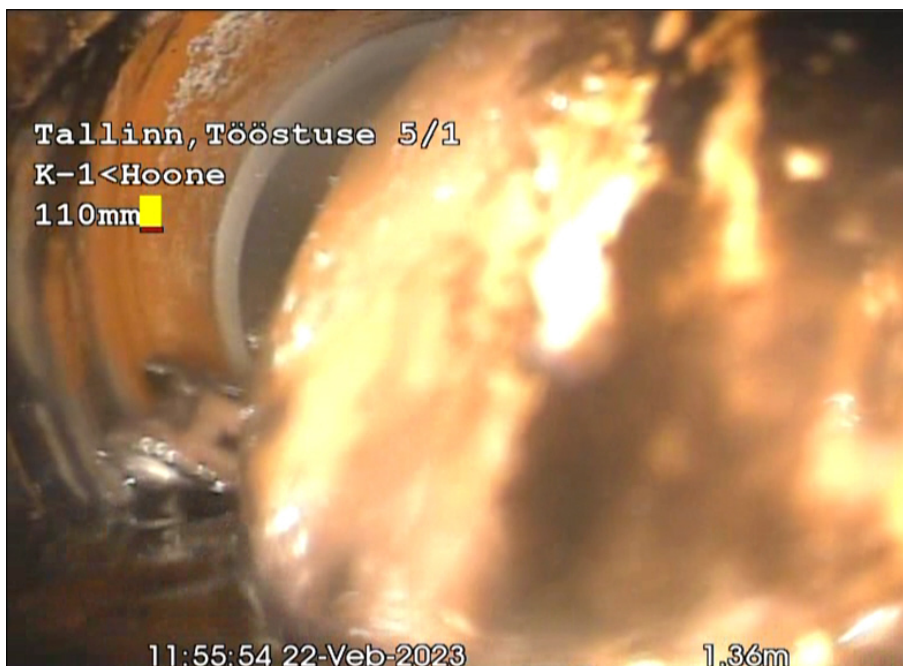
Pilt: Hoone\_K-1\_1\_3\_A.jpg  
1,36m, Muud tähelepanekud
